Hansjürg Zwicky, Amdenerstrasse 11, 8872 Weesen
Umbau Einfamilienhaus

Nachweis Naturgefahren

Parzelle:	Nr. 456, Grundbuch Obstalden
Bauvorhaben:	Umbau Einfamilienhaus
Zone:	Wohnzone
Bauherr:	Hansjürg Zwicky, Amdenerstrasse 11, 8872 Weesen
Planer / Architekt:	Schäublin Architekten, Neugasse 6, 8005 Zürich

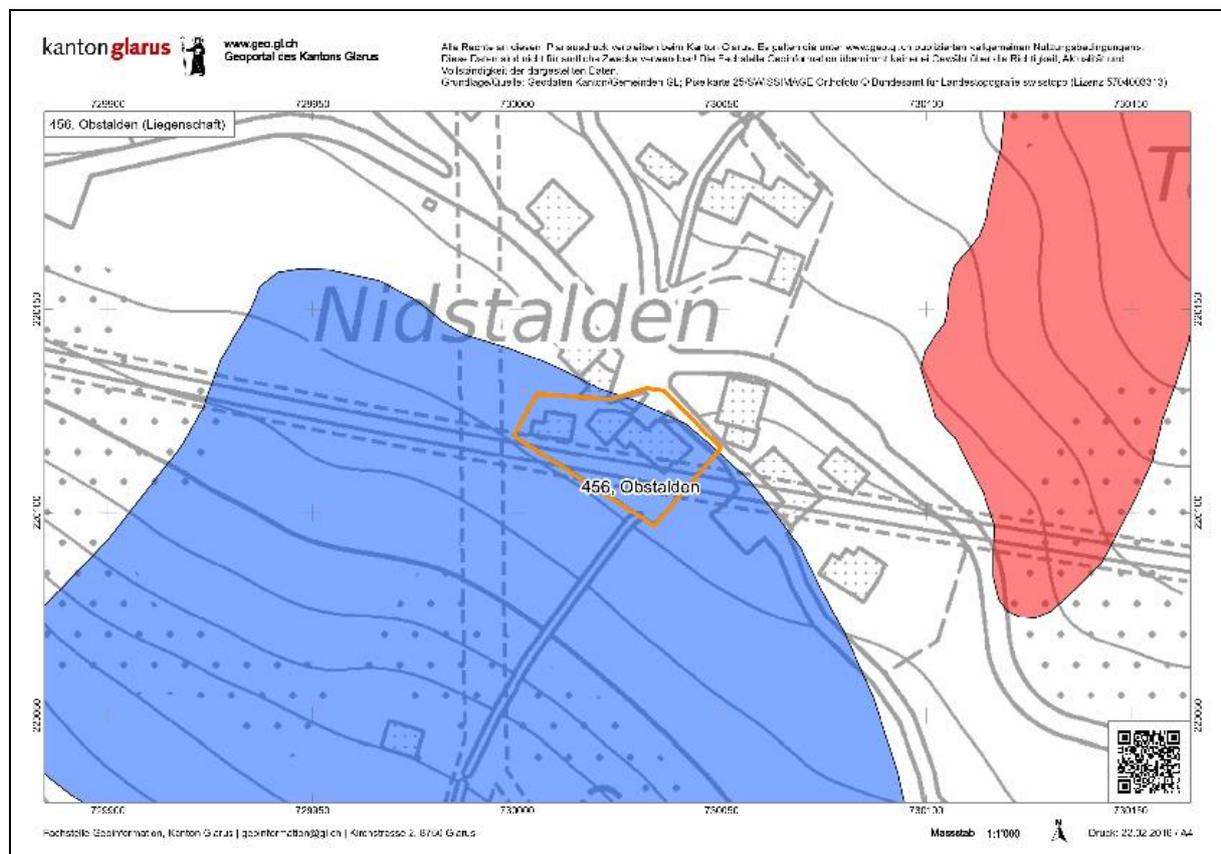
Abbildung 2: Ausschnitt Gefahrenkarte Rutsch, nicht masstabsgetreu

Rutschprozesse:

Gemäss der Gefahrenkarte Kerenzlerberg (2011) sind seltene (100-jährliche) Hangmurenprozesse mit mittlerer Intensität massgebend. Es ist mit Fließ- respektive Ablagerungshöhen von maximal 1.0 m zu rechnen.

Im Bereich oberhalb des Bauvorhabens wurden keine Rutschphänomene festgestellt. Es wird mit Rutschvolumen von maximal 50 m³ pro Ereignis gerechnet.

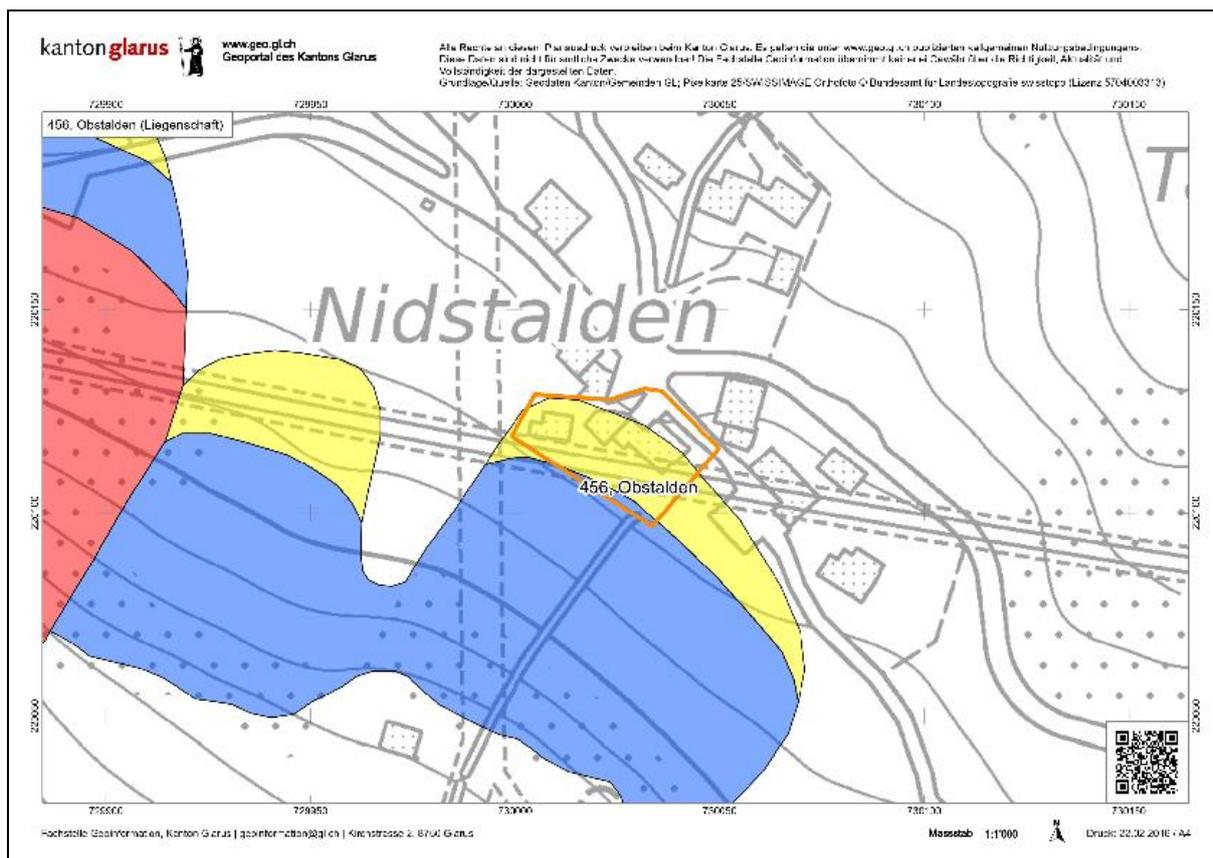
Abbildung 3: Ausschnitt Gefahrenkarte Sturz, nicht massstabsgetreu

Sturzprozesse:

Gemäss der Gefahrenkarte Kerenzlerberg (2011) sind sehr seltene (300-jährliche) Steinschlagprozesse mit schwacher Intensität massgebend. Es ist mit Translations- und Rotationsenergien von maximal 30 kJ zu rechnen.

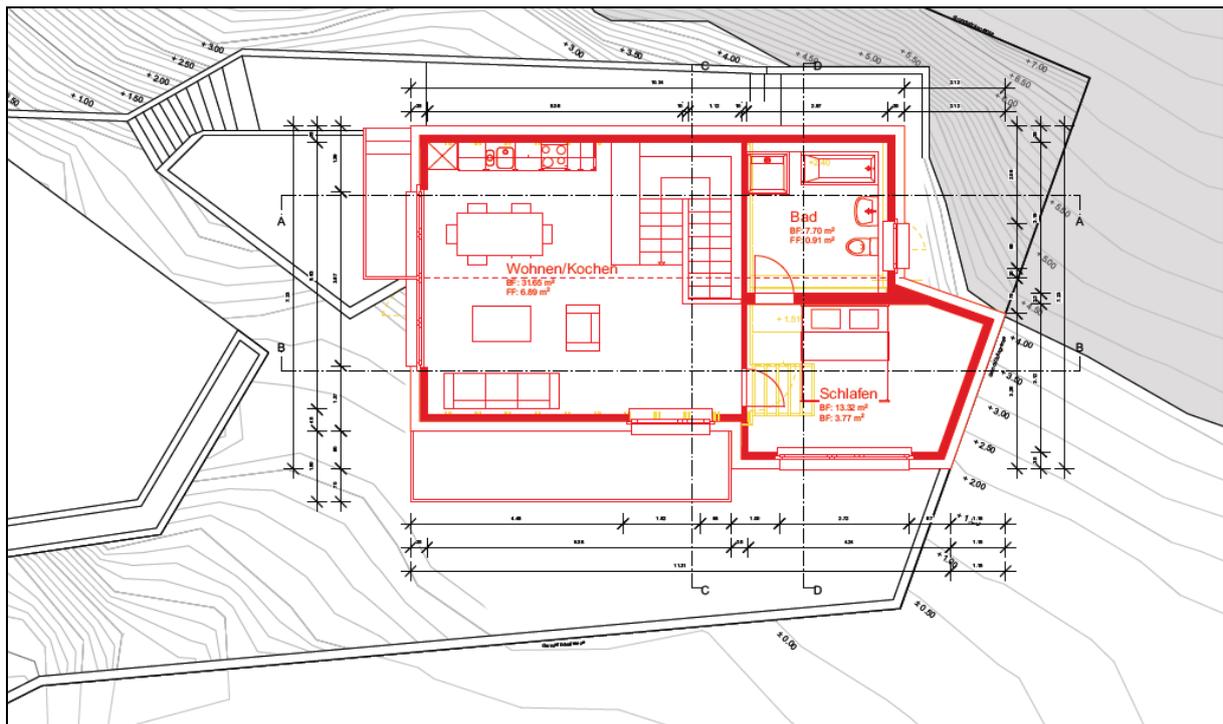
Abbildung 4: Situation des Bauvorhabens im 1. Obergeschoss.

Das Bestehende Stallgebäude wird zu einem zweigeschossigen Einfamilienhaus umgebaut.

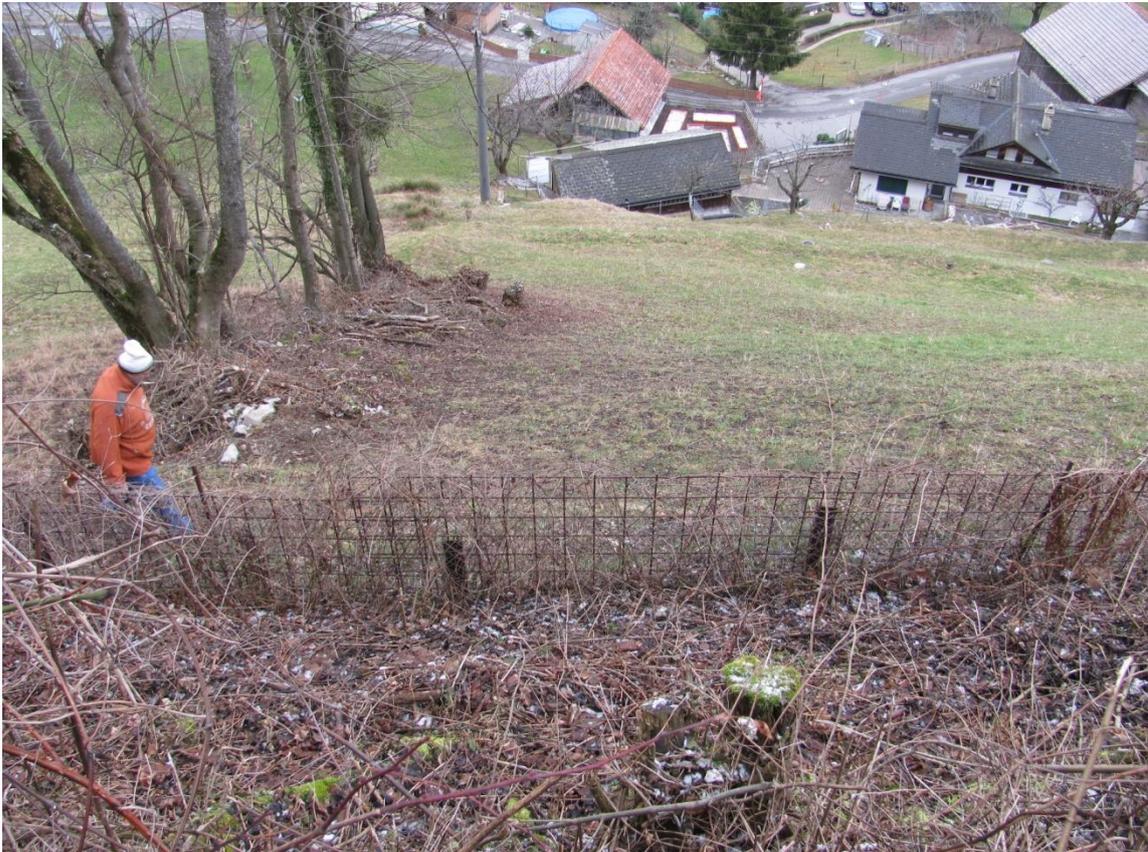
1. Direkt unterhalb des Felsaufschlusses, welcher das Objekt gefährdet, ist ein rund 1 m hoher Schutzzaun installiert. Die Zaunpfosten bestehen aus H-Trägern aus Stahl. Der Zaun vermag, die Steine mit maximal 30 cm Durchmesser aufzuhalten, bevor sie richtig Energie aufnehmen können.

Abbildung 5: Bild des Steinschlagschutzzaunes im Anbruchgebiet.

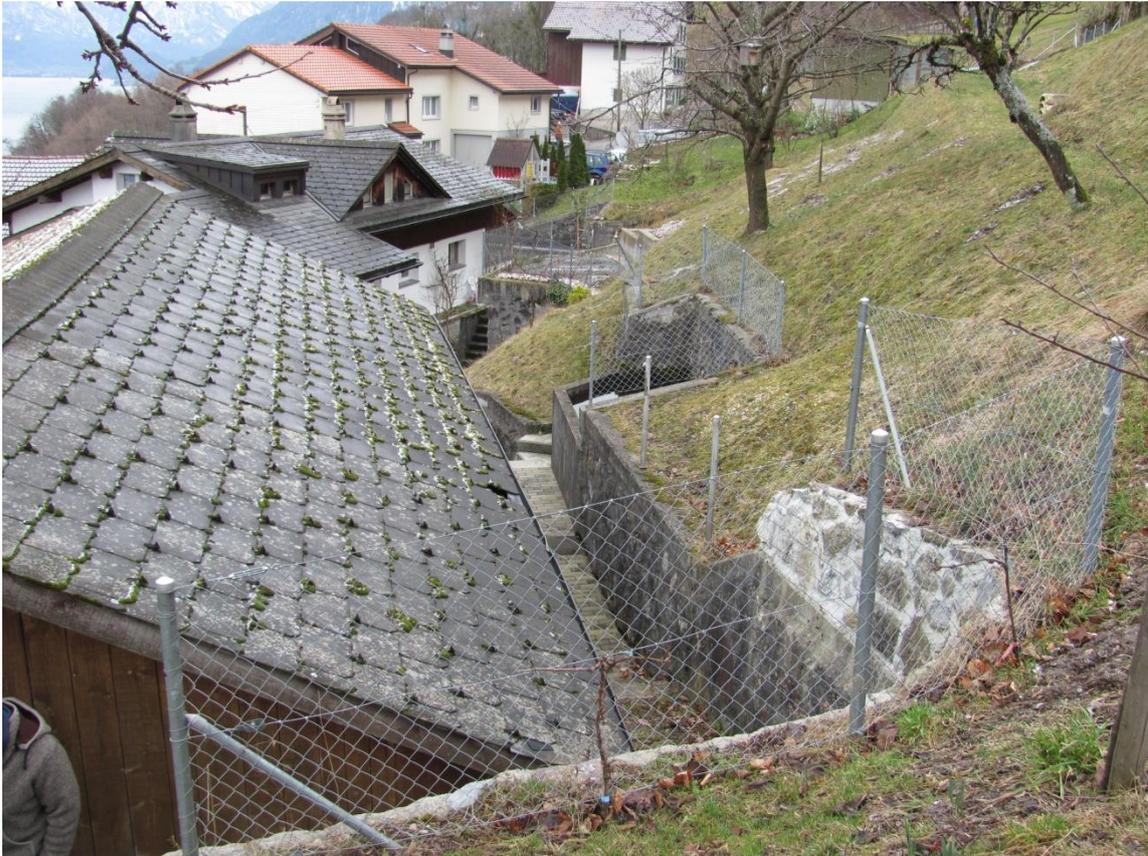
2. Im Hang befinden sich diverse Drainage-Rohre, welche anfallendes Hangwasser sammeln und dem Fischteich beim Gebäude zuführen. Durch die Drainage wird das Risiko eines Rutschungsanrisses etwas reduziert. Wird die Drainage allerdings nicht mehr unterhalten, kann sie zu einem erhöhten Rutschrisiko führen, da das Wasser lokal konzentriert in den Hang eingetragen werden kann.
3. Direkt oberhalb des bestehenden Gebäudes, welches zu einem Wohnhaus umgebaut werden soll, befindet sich ein Maschendrahtzaun mit Stahlpfosten in Beton. Nach Abschluss des Bauvorhabens wird der teilweise entfernte Zaun wieder in standgestellt. Falls trotz des vorhandenen Steinschlagschutzzaunes (vgl. Massnahme 1) einmal ein Stein den Hang runterkommen sollte, wird dieser Zaun den Stein zumindest abbremsen

oder gar ganz aufhalten. Rutschungen werden durch den Zaun nicht aufgehalten, aber zumindest abgebremst.

Abbildung 6: Bild des Maschendrahtzaunes beim auszubauenden Gebäude.

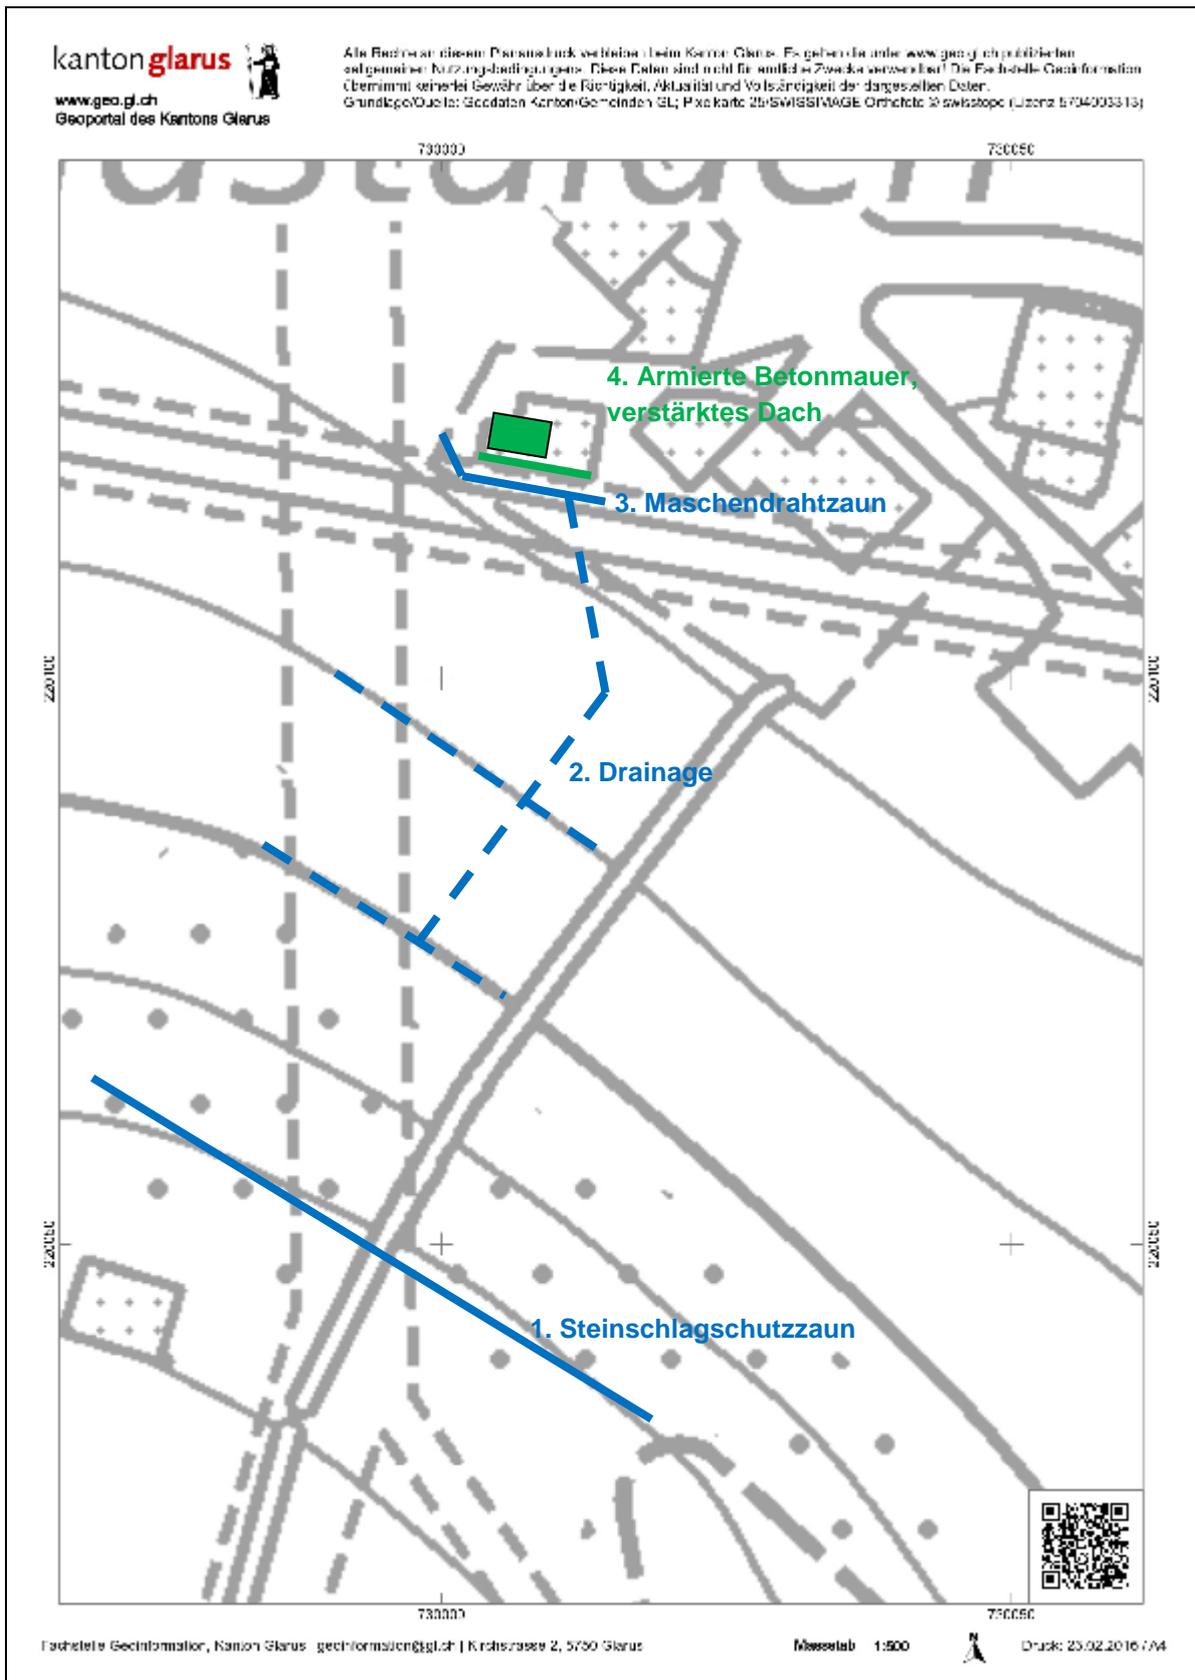
Abbildung 7: Bestehende (blau) und geplante (grün) Massnahmen, nicht massstabsgetreu.

Die bestehenden Massnahmen schützen das Bauvorhaben teilweise vor Sturzereignissen. Drohende Rutschprozesse können das Gebäude aber nach wie vor beschädigen. Deshalb wird auf der prozessexponierten Südseite statt der ursprünglich geplanten Backsteinmauer eine armierte Betonmauer erstellt.

Das Dach wird im südöstlichen Viertel, wo Rutschprozesse aufgrund der Topographie auf das Dach gelangen können, soweit verstärkt, dass es die anfallenden Staudrücke aufnehmen kann.
